行永家住宅

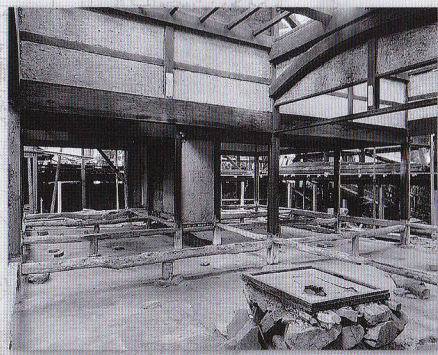
保存修理工事は、上屋軸組はそのままにして、下屋と附属建物を全解体する内容で修理が行われました。手前ダイドコロ中央には囲炉裏が構築され、軸組は、太い柱と胴差しなどで整然と頑丈に組固められていました。当初、ダイドコロと隣室のシモデンは一部屋の広間でした。

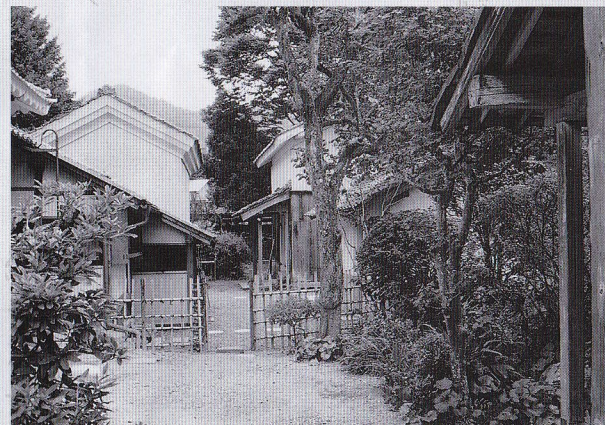
道具蔵と新蔵は主屋とほぼ同時期、木屋、米蔵と味噌蔵は、明治初年の建築と考えられていますが、主屋とともに江戸後期の屋敷の佇まいを良く残しています。

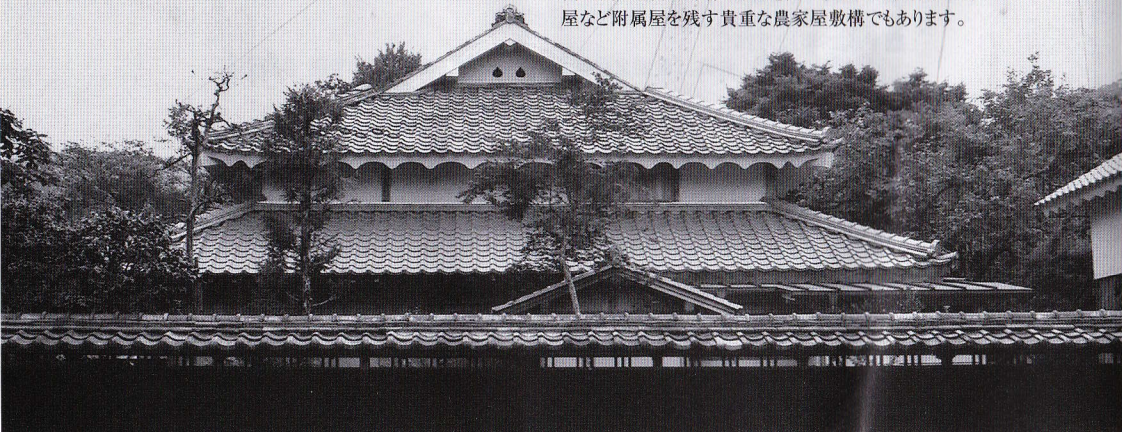
主屋は全体的に簡素な造りですが、豪壮な土間の梁組に幕末期の発達した大工技術の粋がみられます。建築年代が明らかで、住宅平面の発達段階を知る上で重要な発展広間型民家の代表的な遺例です。また同時期の蔵や木屋など附属屋を残す貴重な農家屋敷構でもあります。
